Objet : Institut des Cultures d'Islam -Site Stephenson  
Instrumentation cave voutée du 21 rue Doudeauville 75018 Paris

Elancourt, le 15 Mars 2012  
**DOSSIER BDP3.C.005**

## **Diagnostic d'une voute maçonnée**

21, rue Doudeauville – 75 018 Paris

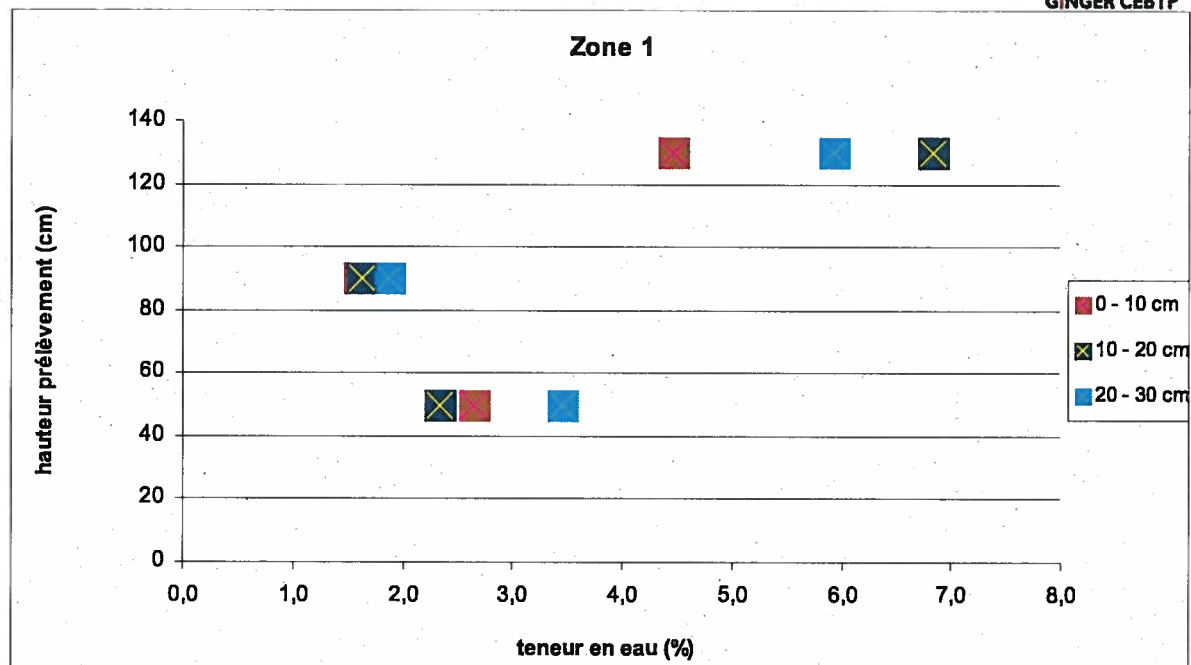
La zone 1 témoigne d'une humidité modérée, légèrement plus prononcée en tête du mur et vers l'extérieur : cela correspond à une humidité infiltrante par les voies d'écoulement naturelles présentes au niveau du RDC.

Néanmoins les teneurs en eau mesurées sur les deux zones demeurent acceptables pour un niveau de cave en sous-bassement.

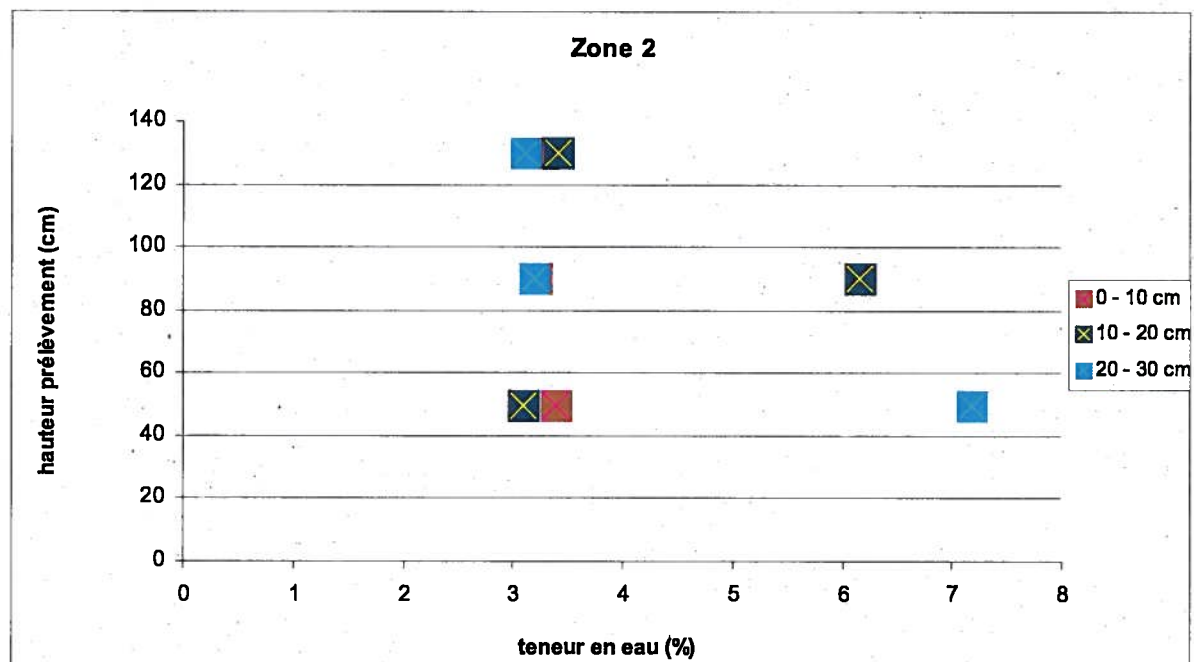
La zone 2 témoigne également d'une humidité modérée, légèrement plus prononcée en partie centrale du mur.

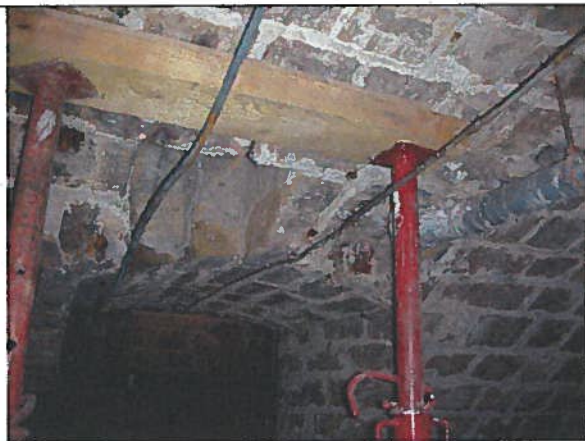
- des claveaux complets à la jonction des voûtes 1 et 2,
- des morceaux de pierres sur l'intrados des voûtes 1 et 2.

L'existence d'une venue d'eau au niveau de la canalisation présente dans la masse des pierres, combinée à la formation de la fissure 1, peut avoir provoqué la chute des claveaux dans le passage des caves 1 à 2.

fig 1 : Chute des claveaux entre caves 1 et 2

GINGER CEBTP préconise la réalisation d'investigations au niveau de la canalisation présente dans le passage des caves 1 à 2 fin de vérifier l'existence d'une fuite et une réparation le cas échéant.

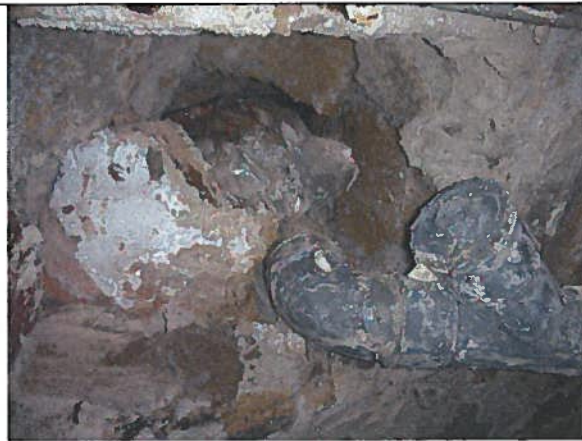
Il a été observé dans la zone de chute des claveaux la présence d'une canalisation dans les maçonneries. A proximité de certaines chutes partielles de pierres, ont été repérés des pièces métalliques servant à maintenir des canalisations (ou leur présence ancienne du fait de l'observation de traces de corrosion en surface des maçonneries).

fig 2 : Présence de canalisations dans la zone de chute des claveaux

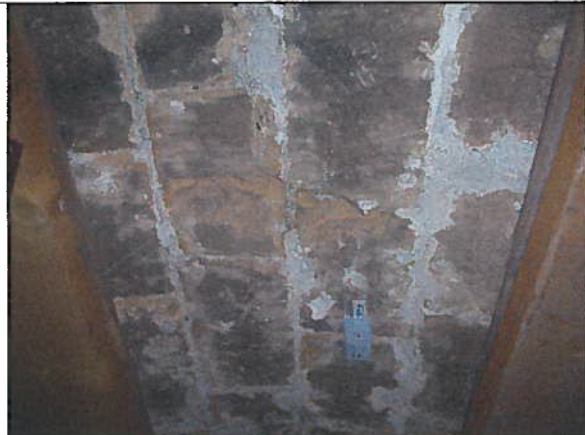
Une partie des chutes partielles de pierre pourrait résulter la présence de sels dans les maçonneries : les pluies s'infiltrant au niveau des caves, le plâtre des joints se dissout, provoquant la migration en surface de sulfates dans les pierres. Les sels se cristallisent sous forme pulvérulente et provoquent l'éclatement superficiel de la pierre.

fig 3 : Chutes de pierre partielles, cave 1

Les chutes de pierres partielles ne présentent pas de caractère de gravité, se limitant à la peau des maçonneries. GINGER CEBTP préconise la purge des morceaux de pierres présentant un risque de chute. Aucun traitement des sels n'est préconisé.

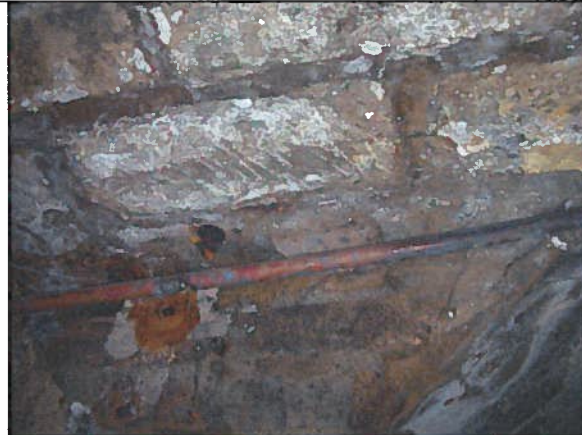
Les autres chutes partielles sont le fait de la présence, actuelle ou non, de pièces métalliques. L'humidité ambiante génère la corrosion des éléments métalliques. La couche de corrosion se forme et vient faire gonfler l'élément. Ce gonflement provoque l'éclatement local de la pierre.

fig 4 : Chutes de pierre partielles à proximité de pièces métalliques, cave 2

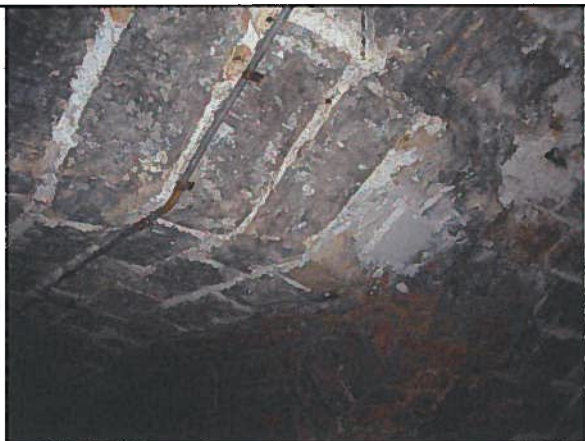
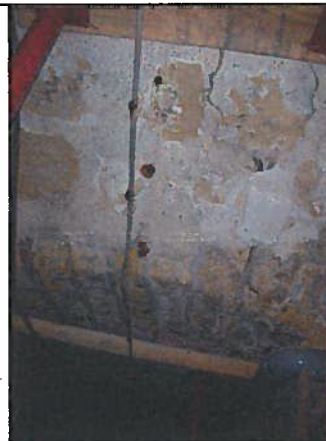
- fissure 1 : il s'agit de la fissure principale ; elle se propage transversalement aux caves, dans la zone de passage. Elle concerne l'ensemble des caves.

Ne disposant d'aucun élément de datation des fissures ou concernant leur évolution, seules des hypothèses peuvent être avancées pour le moment. Les fissures 1 et 2 pourraient être la conséquence d'un mouvement global du mur de soubassement côté cour. La fissure 3, verticale, témoigne par ailleurs d'un phénomène de traction sur le mur, potentiellement le résultat de la présence d'un regard dans la cour. La mise en place de jauges au droit des fissures principales devrait permettre de préciser si les mouvements perdurent et si un confortement des structures est nécessaire.

fig 5 : Fissure 1 transversale dans passage des caves, cave 2

fig 6 : Fissure 1 transversale dans passage des caves, cave 2

L'activité des fissures sera contrôlée grâce à la mise en place du système d'instrumentation, de même que l'éventuel déséquilibre pouvant être généré par les travaux sur la parcelle voisine ou la mise en œuvre d'un système de butée.

GINGER CEBTP préconise de maintenir l'étalement en attendant les résultats de l'instrumentation et de limiter l'accès aux caves au public.

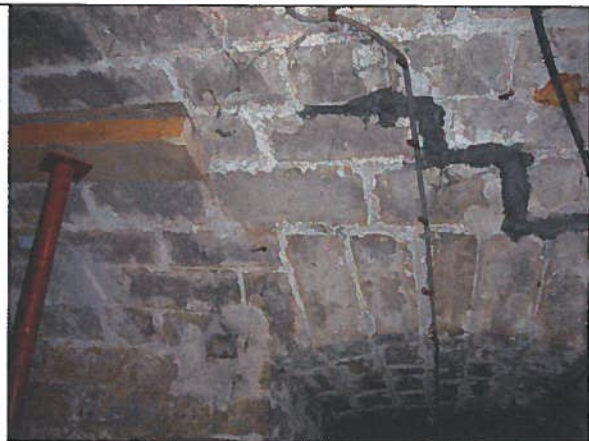
- fissure 2 et assimilées : située sur l'intrados de voûte 1, elle correspond à la propagation de la fissure 1. L'on peut remarquer qu'un rebouchage d'une ancienne fissure a été réalisé sur la naissance de la voûte 1 ; la fissure 2 correspond très probablement à la réouverture de cette fissure rebouchée à proximité.

fig 7 : Fissure 2 à proximité de la fissure rebouchée, cave 1

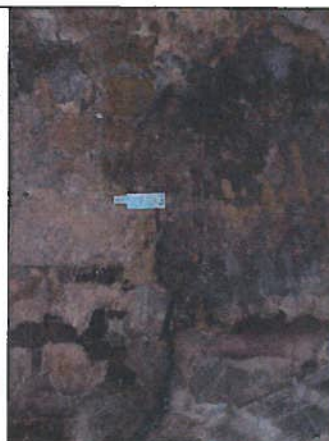
- fissure 3 : située sur le mur latéral de la cave 2, côté cour. Elle se propage verticalement du sol au plafond. On remarque en pied de la façade côté cour la présence d'un regard au même niveau.

fig 8 : Fissure 3 verticale, mur côté cour, cave 2

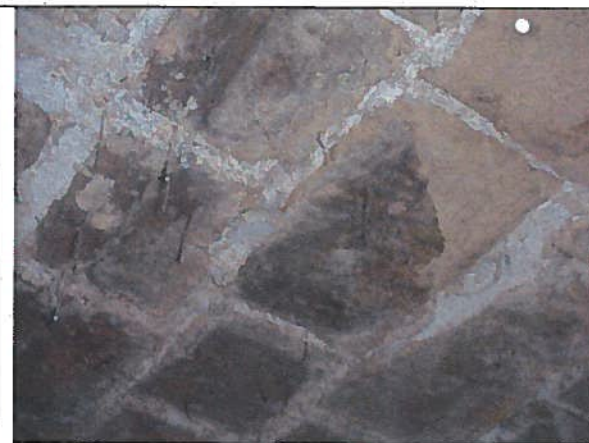
Les joints de pierres présentent un aspect « mousseux » blanc et une consistance pulvérulente.

Ces résultats permettent de conclure à la formation en surface des maçonneries de sulfates de calcium par dissolution de la calcite des joints par action de l'eau puis recristallisation pulvérulente.

L'état pulvérulent des joints est expliqué par la présence d'humidité, même modérée, dans les caves et les probables nombreux cycles d'humidification subis par les maçonneries depuis leur mise en œuvre.

fig 9 : Joint pulvérulent et « mousseux », cave 1

GINGER CEBTP préconise, au regard de leur état pulvérulent, une purge des joints suivie d'un rejointoiement à partir d'un mélange de plâtre et chaux aérienne. GINGER CEBTP précise néanmoins que ce traitement constituera un entretien des maçonneries et non un traitement ; le phénomène présente par conséquent une probabilité importante de retour. La mise en place d'un système de ventilation des caves plus performant pourra néanmoins limiter le dit phénomène, l'humidité générale étant de cette façon réduite.

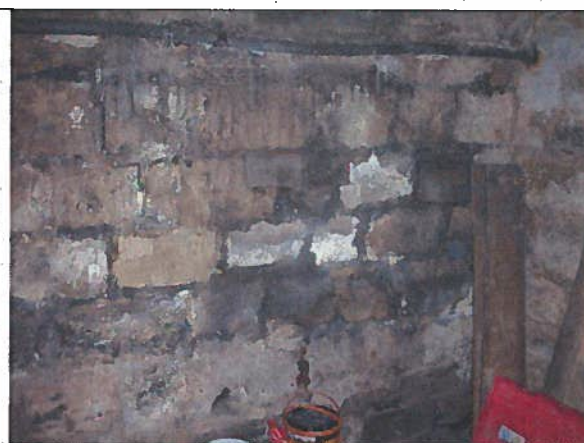
fig 10 : Zone humide, mur du fond, cave 1
