Objet : Institut des Cultures d'Islam -Site Stephenson  
Instrumentation cave voutée du 21 rue Doudeauville 75018 Paris

Elancourt, le 15 Mars 2012  
**DOSSIER BDP3.C.005**

## **Diagnostic d'une voute maçonnée**

21, rue Doudeauville – 75 018 Paris

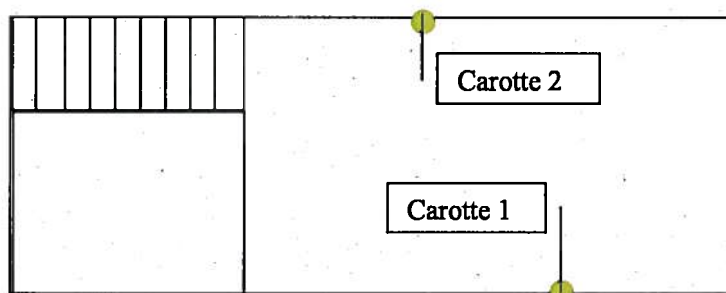
Afin de caractériser les pierres en œuvre dans les caves du 21 rue Doudeauville et déterminer par calcul la poussée horizontale de la voûte, deux prélèvements par carottage (diamètre 90mm) ont été effectués dans les maçonneries et soumis à analyses en laboratoire.

Les deux prélèvements ont été localisés comme suit :

Nous considérerons pour la caractérisation et les calculs les valeurs obtenues lors des essais réalisés sur la carotte 1, la carotte 2 ayant été prélevée dans une zone d'altération. Les résultats obtenus à partir de la carotte 2 seront intégrées au paragraphe du diagnostic pathologique.

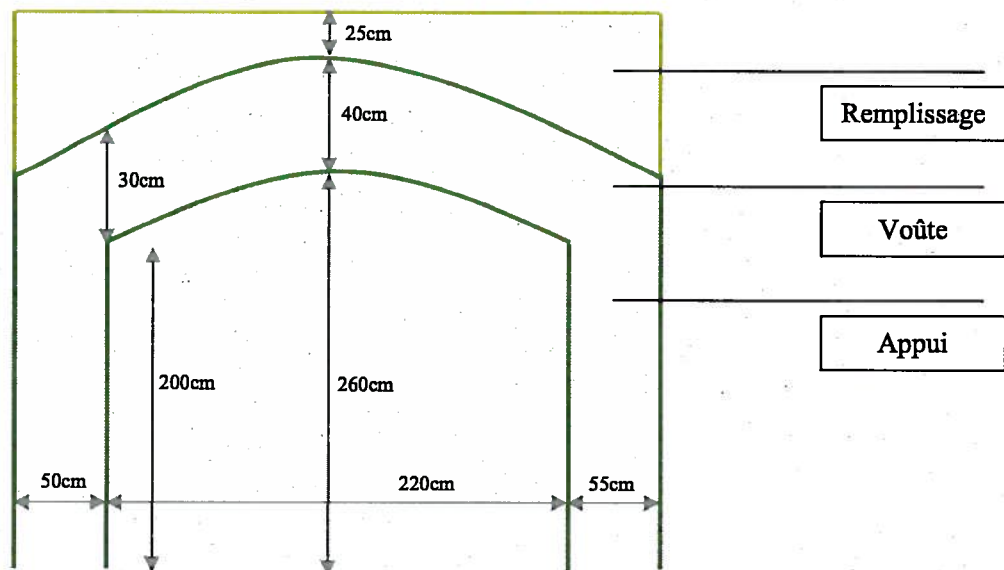
### 4.1 Relevé dimensionnel

Afin de déterminer la poussée horizontale exercée par la voûte en tête du mur de séparation avec la parcelle du futur Institut des Cultures de l'Islam, un relevé de la géométrie de la voûte a été effectué.

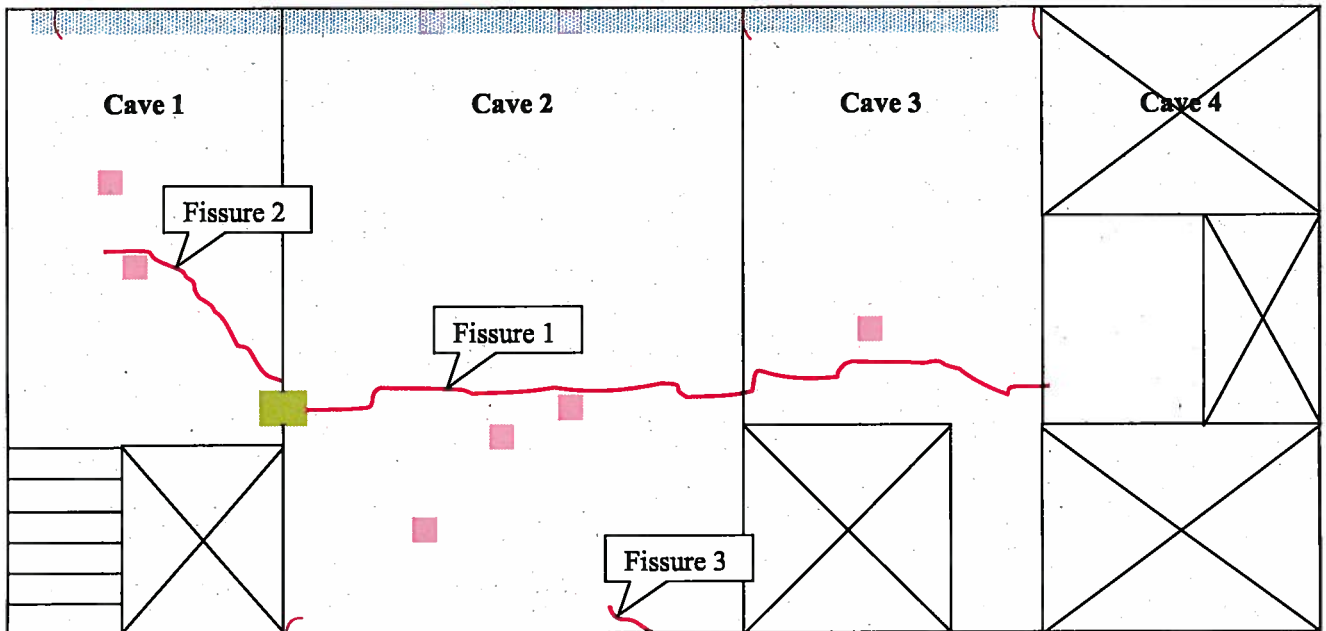
## ANNEXE 2 : LOCALISATION SCHEMATIQUE DES DESORDRES

De multiples désordres ont été relevés sur les maçonneries des caves du 21 rue Doudeauville. Un étaie provisoire a été mis en place dans les caves 1 et 2. Les photographies des désordres sont présentées en annexe 1. Leur implantation schématisée est fournie en annexe 2.

- fissure 1 : il s'agit de la fissure principale ; elle se propage transversalement aux caves, dans la zone de passage. Elle concerne l'ensemble des caves.

- fissure 2 et assimilées : située sur l'intrados de voûte 1, elle correspond à la propagation de la fissure 1. L'on peut remarquer qu'un rebouchage d'une ancienne fissure a été réalisé sur la naissance de la voûte 1 ; la fissure 2 correspond très probablement à la réouverture de cette fissure rebouchée à proximité.

- fissure 3 : située sur le mur latéral de la cave 2, côté cour. Elle se propage verticalement du sol au plafond. On remarque en pied de la façade côté cour la présence d'un regard au même niveau.

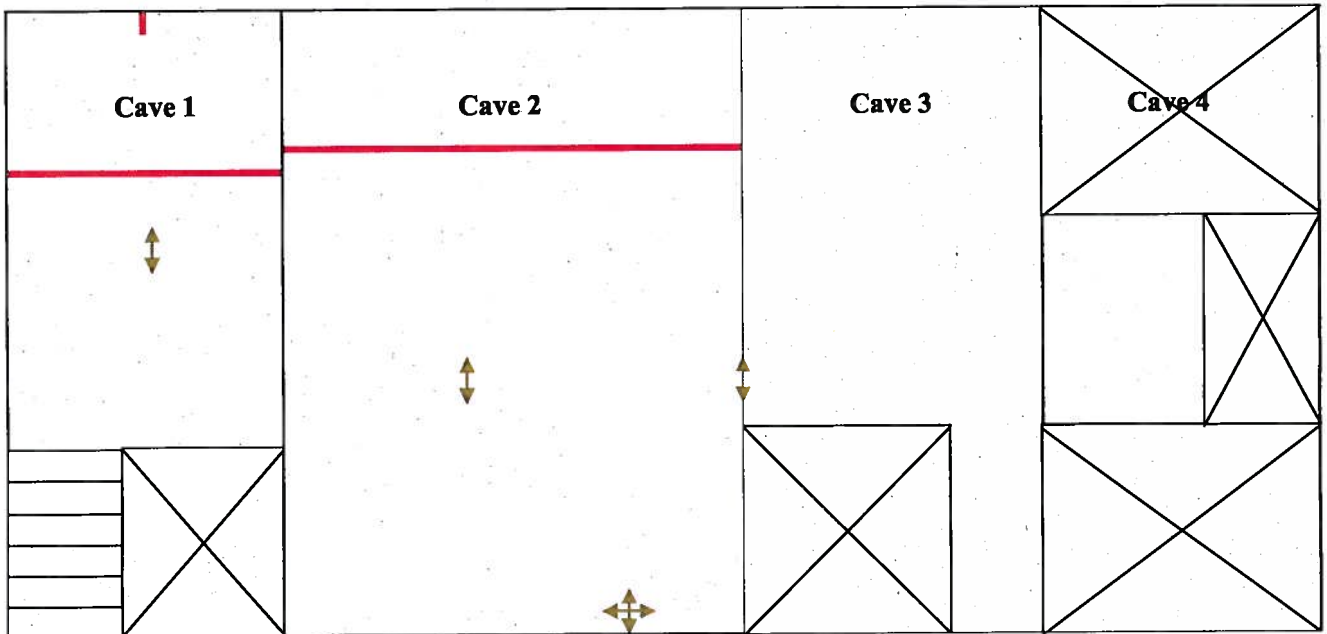
## ANNEXE 4 : IMPLANTATION SCHEMATIQUE DU DISPOSITIF D'INSTRUMENTATION

Les voutes présentant des fissures, un dispositif d'instrumentation a été mis en place dans les caves le 29 février 2012 pour une durée de 18 mois, soit jusqu'en septembre 2013 afin de vérifier l'activité des mouvements pendant les travaux que la ville de Paris conduit sur la parcelle voisine et qui ont débuté le 23 mars dernier.
